Pölyntorjunnan osaajasta huippuosajaksi – kasvutarina asenteesta ja modernien menetelmien hyödyntämisestä

Maalaus ja saneeraus Konttinen Oy pökkasi palkinnon pk-sarjan vuoden 2018 Itä-Suomen parhaasta korjausrakennustyömaasta

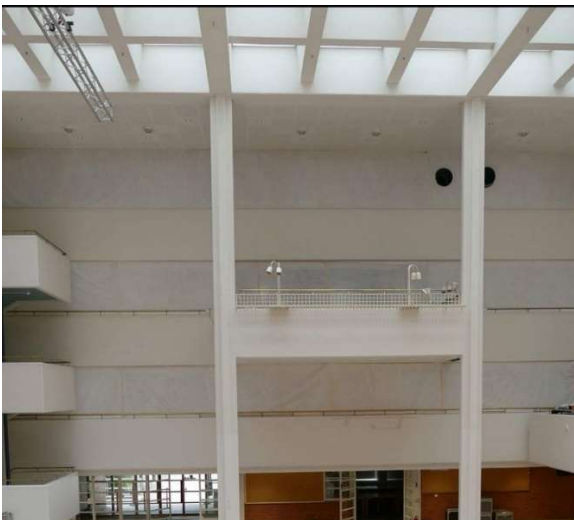
Kolmen kerroksen saneerattavat osat erotettiin osastoimalla puhtaista tiloista. Osastointiseinät verhoiltiin suodatinkankaalla siistimmän ulkoasun tuottamiseksi käytössä olevan aulan suuntaan.

Kuten todettu, oli kohteen tilamuodot hyvin haasteelliset pölyn leviämisen välttämiseksi. Koko rakennuksen korkuinen aulatila muuttaa ilmavirtauksia jo pelkästään ulkolämpötilan muutosten johdosta, ovien auetessa sekä ns. hormiefektin johdosta. Kun neljä kerrosta oli suoraan auki aulaan, oli osastointi- ja suojaustyöt tehtävä huolellisesti. Kerrosten ja aulan välisiin avoimiin osiin rakennettiin osastointiseinät rakennusmuovista ja puutavarasta, ja kyseinen osastointiseinä verhoiltiin valkoisella suodatinkankaalla aulan suuntaan vähemmän huomiota herättävän ja siistimmän näkymän tuottamiseksi.

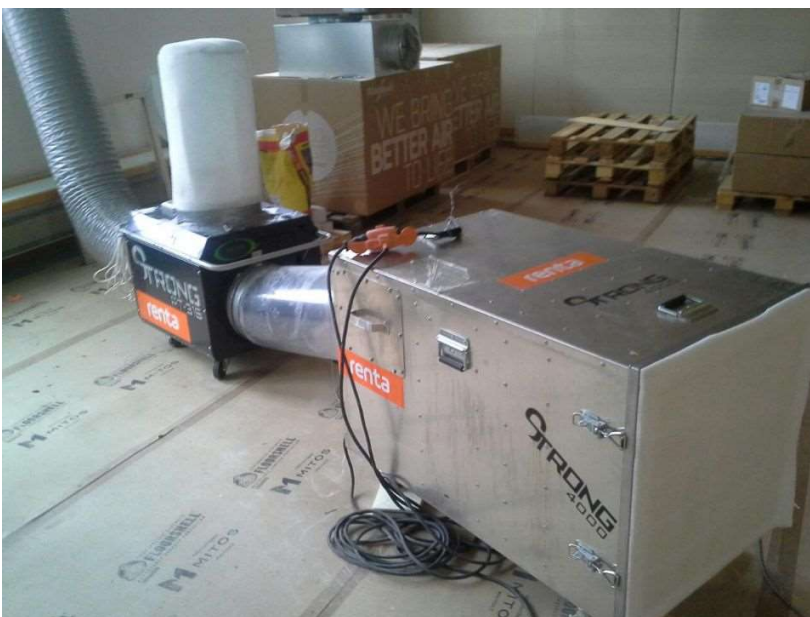
Kukin osastointialue kussakin kerroksessa varusteltiin APAD paineentasausjärjestelmällä.

Kohteessa osastointien yhteyteen ei ollut mahdollista toteuttaa erillisiä tuulikaappeja tai vastaavia alipaineen ylläpitoa helpottavia rakenteita tilojen ahtaudesta johtuen. Myös edellä kuvatut aulatilassa tapahtuvat ilman liikkeen muutokset, työtiloissa kulkeminen ja muun muassa tilojen läpi kulkevat hissit olisivat aiheuttaneet ongelmia painesuhteiden hallitsemiselle, joten työmaalla päätettiin ensimmäisenä Kuopion alueella ottaa käyttöön APAD™ paineentasaintekniikka alipaineen ylläpidosta huolehtimiseksi. Konkreettisia hyötyjä syntyi runsaasti, ja laitteen toimintaa sekä hyötyjä paine-erojen muutosten korjaukseen oli helppo seurata,

- Suurin tekijä laitteiden hankkimiseksi työmaalle oli alipaineen automaattinen ylläpito, eli se että laite säätyy paine-eron muutostilanteessa itse. Samalla saimme kuitenkin kohteeseen laitteiden mukana tilaajan vaatiman paine-eron seurannan, koska laitteen toiminta perustuu paine-eroon, joka näkyy ja tallentuu laitteeseen. Todella hienoa että tunnistimme uudenlaisen laitteen hyödyt ja uskaltauduimme kokeilemaan teknologiaa käytännössä. Työturvallisuuden kannalta muun muassa hengitysilmassa kohteen pölyntorjunnan kehittyminen voitiin havaita selkeästi projektin aikana, Matti Harle korostaa.
